# DETERMINACIÓN DEL ÍNDICE DE DETERIORO SUPERFICIAL DE UN PAVIMENTO ASFÁLTICO MEDIANTE EL MÉTODO VIZIR

INV E – 813 – 13

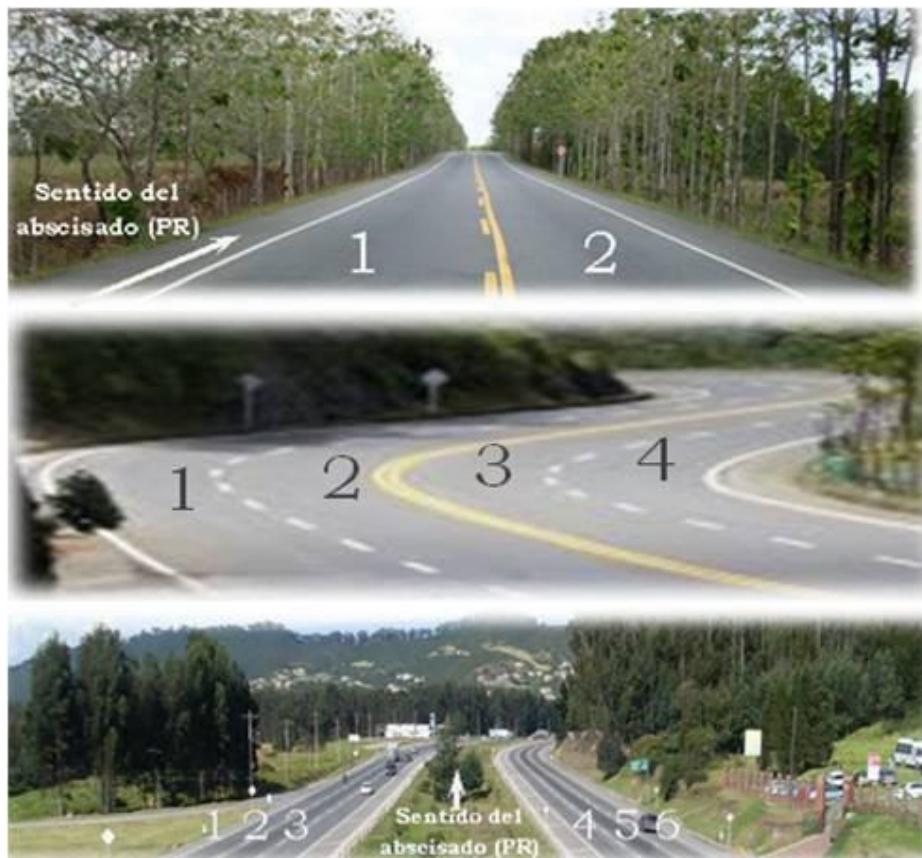
Figura 813 - 1. Convención numérica de carriles

- 5.1.1** Para efectos del registro de la información, los carriles se deben numerar de la siguiente manera: (1) para las vías de dos carriles se asignarán los códigos 1 y 2, considerando la numeración de izquierda a derecha en el sentido en que aumenta el abscisado (PR), y (2) para las vías con 2 o más carriles por calzada se asignarán los códigos 1, 2, 3, 4, y así sucesivamente, considerando la numeración de izquierda a derecha en el sentido en que aumenta el abscisado (PR), como se muestra en la Figura 813 - 1.

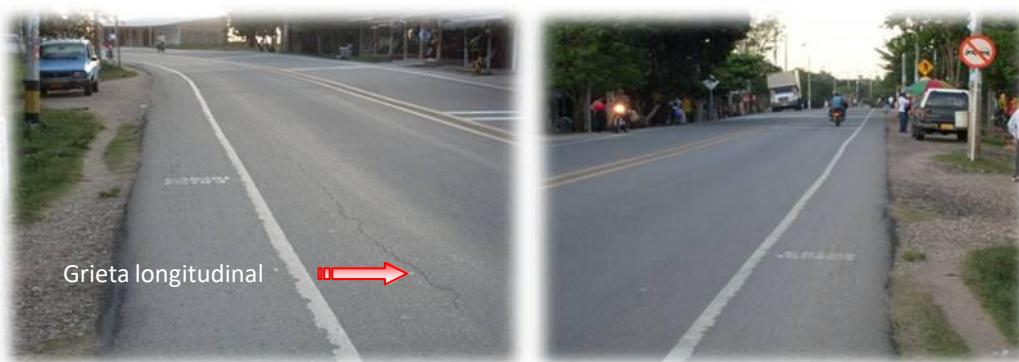
Figura 813 - 2. Incidencia de los rayos solares en la observación visual de las grietas en un pavimento flexible

- 5.2.5** El ángulo relativo de los rayos del sol que se proyectan sobre la superficie de la carretera puede tener un impacto significativo en la observación visual de algunos de los deterioros del pavimento. Teniendo en cuenta lo anterior, el evaluador se debe asegurar de observar la superficie del pavimento en más de una dirección. Como norma general, los agrietamientos son visibles con mayor facilidad cuando el evaluador realiza la inspección con el sol enfrente de él. En la Figura 813 - 2 se muestra un ejemplo de la incidencia que tienen los rayos del sol sobre la observación de las fisuras y grietas en los pavimentos asfálticos. En la fotografía de la izquierda se aprecia una grieta longitudinal, mientras que ella no se advierte en la fotografía derecha, tomada en el mismo sitio, en sentido opuesto.

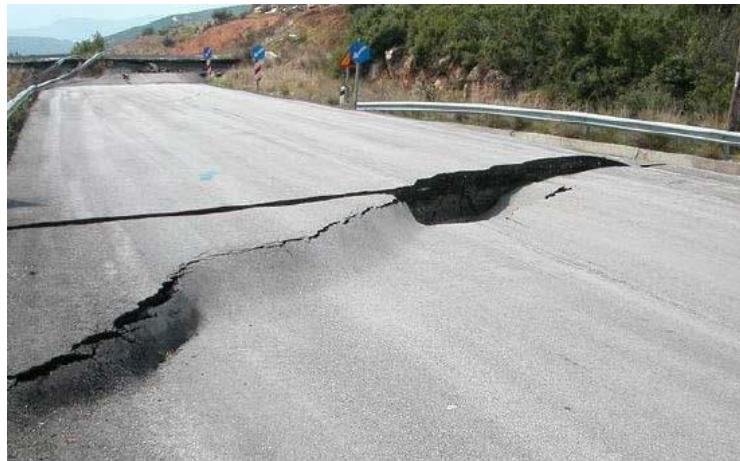
Figura 813 - 3. Falla de un terraplén bajo un pavimento

- 5.3.1** La calificación por el sistema VIZIR no considera algunos deterioros de un pavimento asfáltico que no están ligados directamente al comportamiento del mismo y de la subrasante. Es el caso, por ejemplo, de los agrietamientos longitudinales o en forma de media luna que se presentan en los taludes exteriores de secciones de pavimento a media ladera, causados por la inestabilidad de éstos; los agrietamientos, acompañados o no de levantamientos de la calzada, cuando ésta alcanza a ser afectada por un movimiento rotacional de un talud de corte; las deformaciones y agrietamientos excesivos de terraplenes construidos sobre suelos de muy limitada capacidad portante o de

exageradas características expansivas y contráctiles; las deformaciones y los agrietamientos generados por inestabilidades locales y regionales, etc. (Figura 813 - 3).

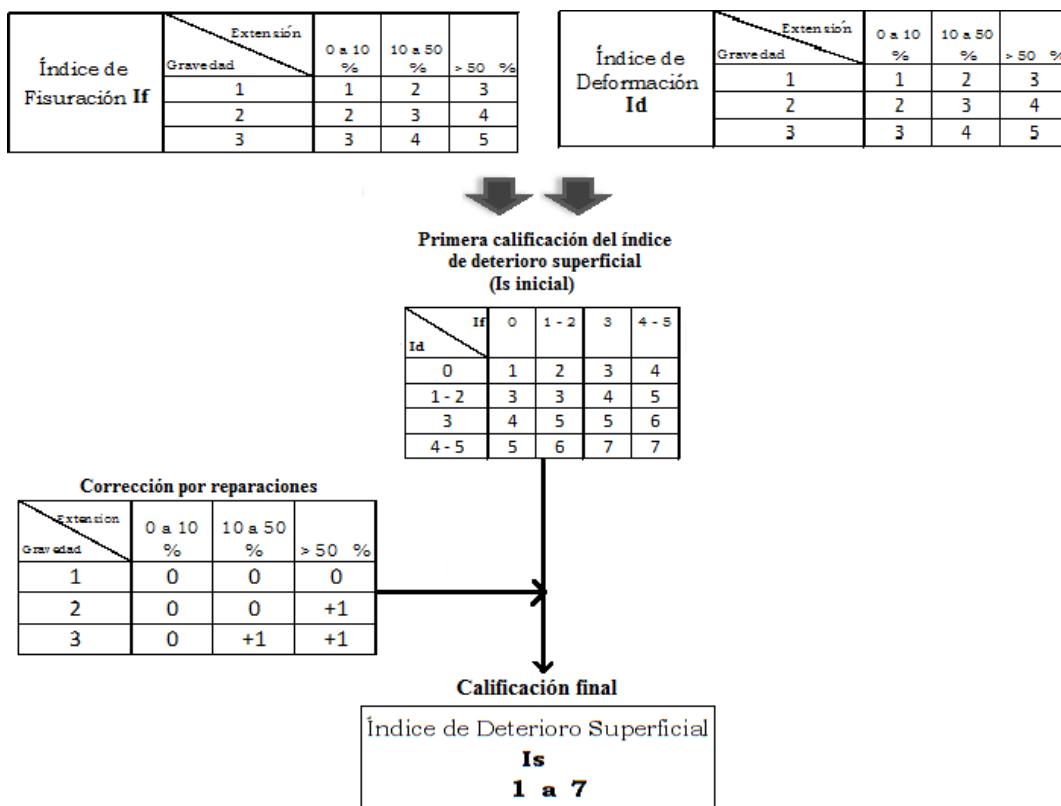
Figura 813 - 4. Determinación del índice de deterioro superficial ( $Is$ )

- 5.7.1** La combinación de los índices de fisuración y de deformación da lugar a un índice de deterioro superficial preliminar, que es un número entero entre 1 y 7, el cual debe ser corregido en función de la extensión y de la calidad de los trabajos de parcheo y bacheo que haya en la sección. Efectuada esta corrección, cuando corresponda, se obtiene el índice de

Deterioro Superficial,  $Is$ , de la sección evaluada, como lo muestra la Figura 813 - 4.

*Nota 1: Un valor de  $Is$  igual a 1 es indicativo de un pavimento en buena condición, mientras que un valor igual a 7 representa un pavimento fallado.*

*Nota 2: Cuando el índice de deterioro superficial preliminar es igual a 7, se omite la corrección por reparaciones.*

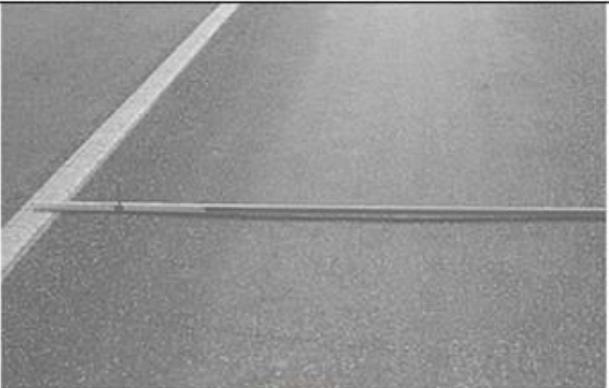
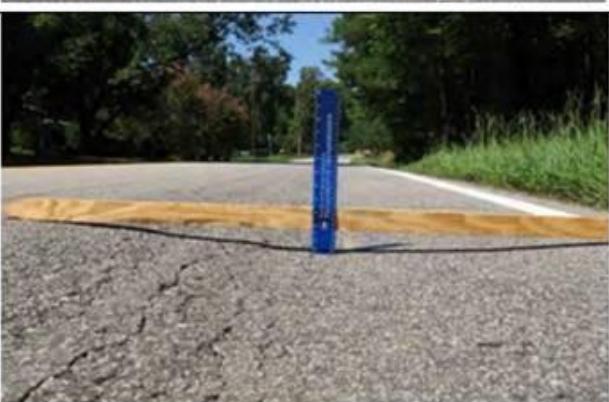
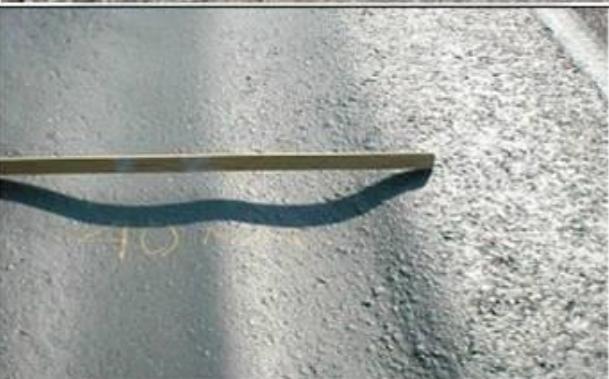
<b>1</b> Profundidad $< 20$ mm

<b>2</b> Profundidad entre 20mm y 40 mm

<b>3</b> Profundidad $> 40$ mm

Las causas más probables de este tipo de deterioro son: cargas de tránsito superiores en magnitud y frecuencia a las utilizadas para el diseño de la estructura de pavimento; espesor de pavimento insuficiente; compactación o calidad deficiente de la capa de base.

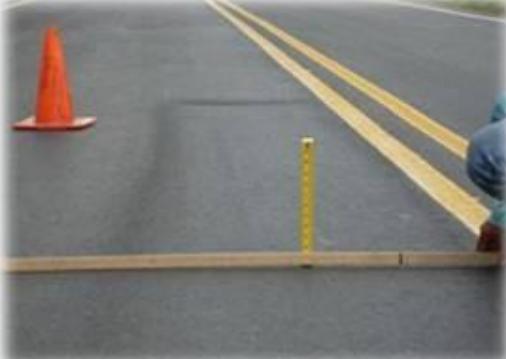
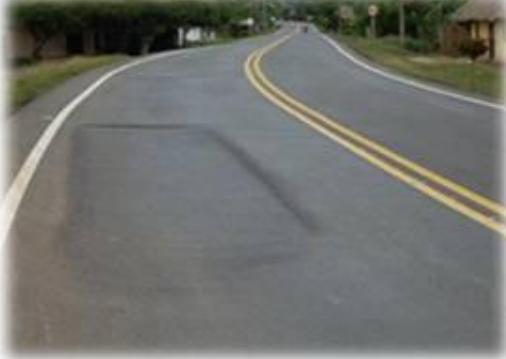
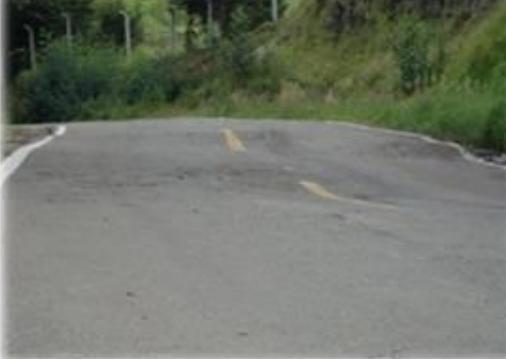
Depresiones localizadas de la superficie del pavimento. Este tipo de deterioro puede estar orientado longitudinal o transversalmente.

<p>①</p> <p>Profundidad &lt; 20 mm</p>

<p>②</p> <p>Profundidad entre 20mm y 40 mm</p>

<p>③</p> <p>Profundidad &gt; a 40 mm</p>

Este tipo de deterioro está asociado a diferentes causas, dentro de las cuales se encuentran: asentamiento localizado de la subsanante; deficiencias en el proceso constructivo como, por ejemplo, mala compactación; deficiente compactación en rellenos para estructuras hidráulicas y de servicios; deficiencia del drenaje subsuperficial.

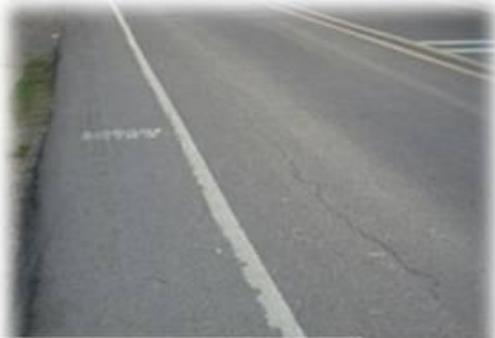
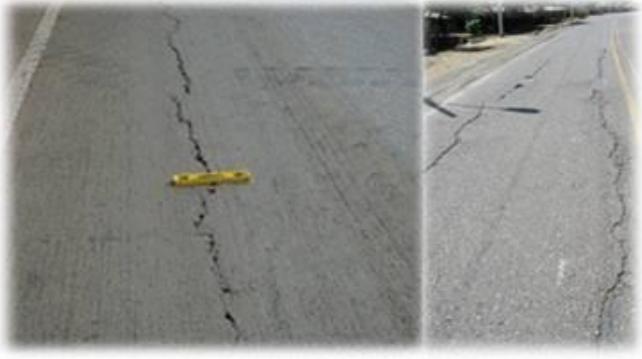
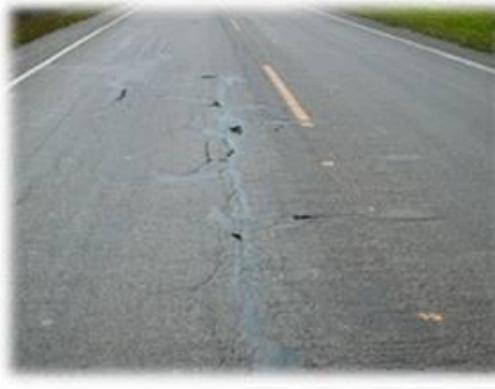
Corresponden a fisuras predominantemente paralelas al eje de la vía y localizadas en áreas sujetas al tránsito vehicular (huellas del tránsito). El agrietamiento se inicia en la superficie de las capas asfálticas y evoluciona en sentido descendente.

Las causas más comunes de este tipo de deterioro son los altos esfuerzos horizontales de tensión producidos por las llantas de los vehículos pesados, así como una baja rigidez de la capa asfáltica superior, a causa de las altas temperaturas superficiales.

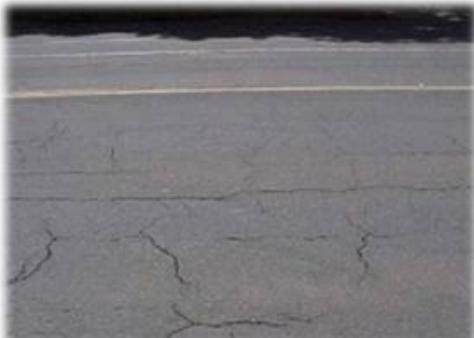
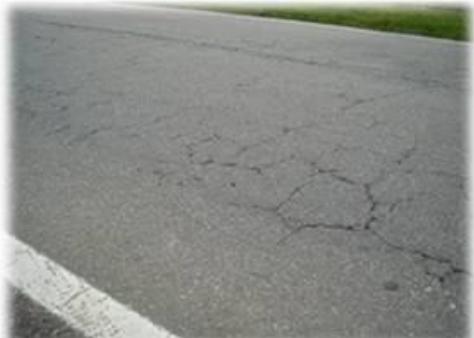
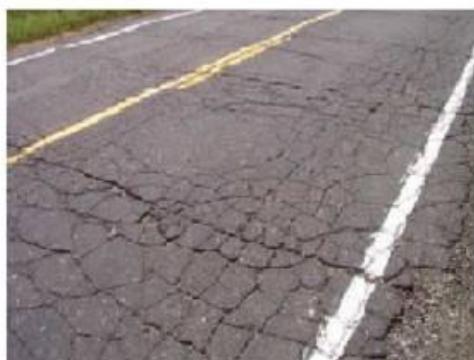
(1)	<p>Formación de mallas grandes (<math>&gt; 500</math> mm), con fisuras finas, sin pérdida de material</p>

(2)	<p>Presencia de mallas más densas (<math>&lt; 500</math> mm), con pérdida ocasional de material, desprendimiento y ojos de pescado en formación</p>

(3)	<p>Presencia de mallas densas con fisuras muy abiertas y fragmentos separados (<math>&lt; 200</math> mm), con pérdida ocasional y/o generalizada de material.</p>

La causa principal de estas fisuras es el agotamiento de las capas asfálticas sometidas a repeticiones de cargas en un número superior al admisible. Otra causa, puede ser la insuficiencia estructural del pavimento.

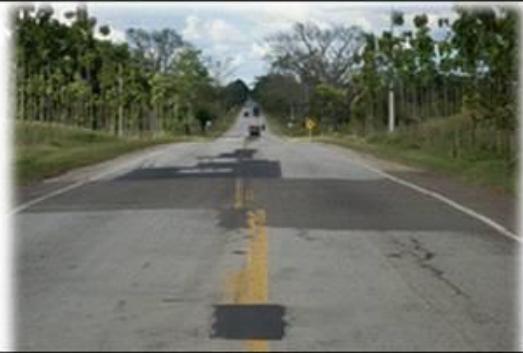
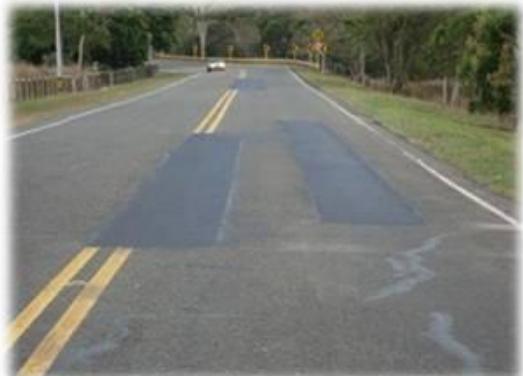
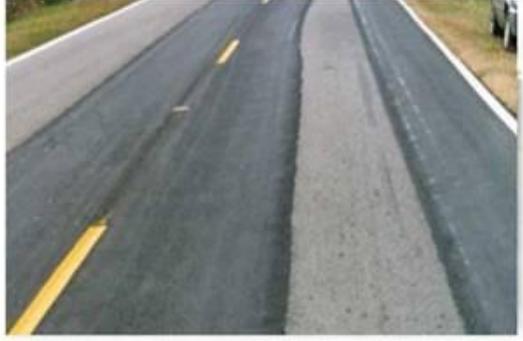
Las causas pueden estar asociadas a deficiencias en el drenaje subterráneo produciendo retención de agua en estas áreas; deficiencias en el proceso constructivo (contaminación de materiales; mala compactación); así como deterioro progresivo y permanente, producto de una inadecuada intervención en parcheos y bacheos anteriores.

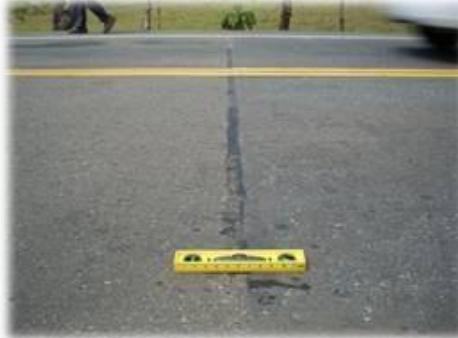
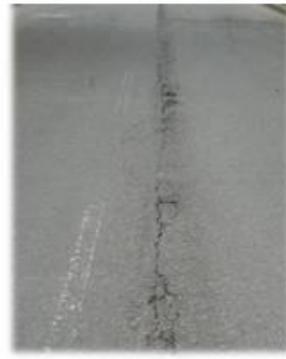
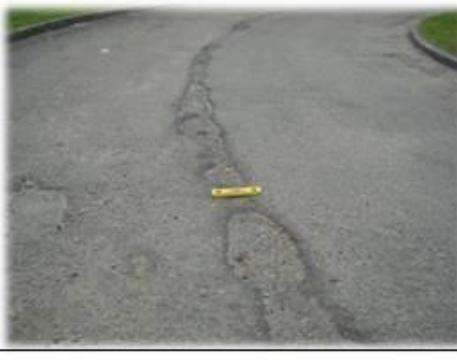
<span style="border: 1px solid black; padding: 2px;">(1)</span> Fina y única $< 10 \text{ mm}$

<span style="border: 1px solid black; padding: 2px;">(2)</span> <ul style="list-style-type: none"> <li>• Ancha sin desprendimiento</li> <li>• Fina y ramificada.</li> </ul>

<span style="border: 1px solid black; padding: 2px;">(3)</span> Ancha con desprendimientos o ramificada

La causa principal de este deterioro es un proceso constructivo deficiente de la junta longitudinal y/o transversal, el cual puede involucrar falta de ligante en las paredes de la junta, o deficiencia en la compactación de la mezcla asfáltica. También, puede obedecer al reflejo de las juntas de un pavimento de concreto hidráulico subyacente.

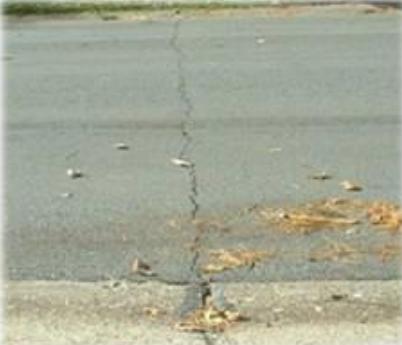
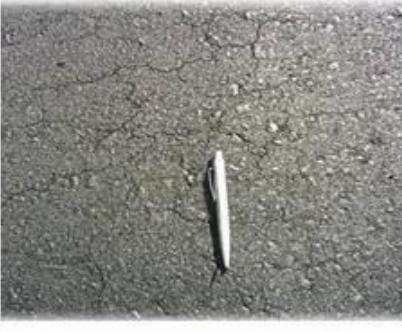
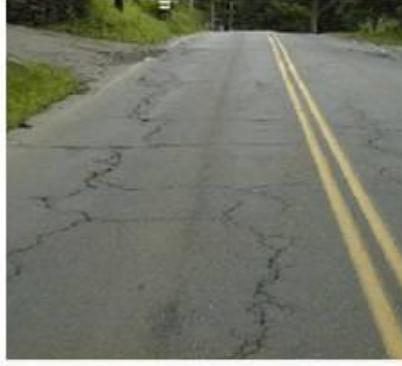
①	Grietas finas $< 10 \text{ mm}$

②	Grietas •Anchas $\geq 10 \text{ mm}$ sin desprendimientos, o •Finas con desprendimientos, o •Ramificadas

③	Grietas anchas, $\geq 10 \text{ mm}$ con desprendimientos o ramificada

Este deterioro se presenta principalmente por la contracción térmica de las capas asfálticas, debido a los ciclos diarios de temperatura. También, por el uso de un tipo de asfalto inadecuado para las características climáticas de la zona.

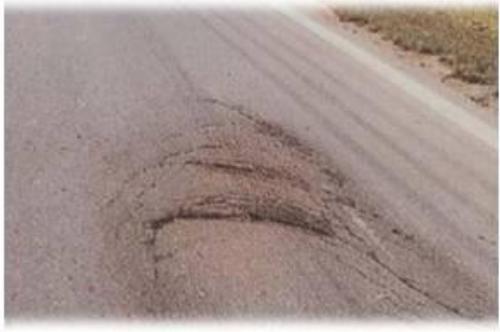
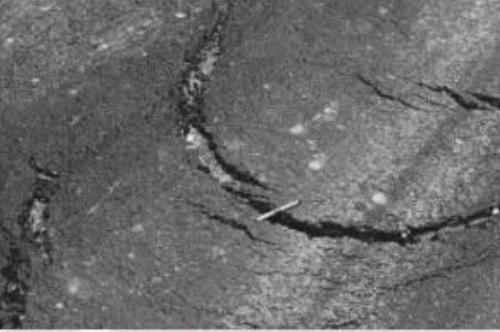
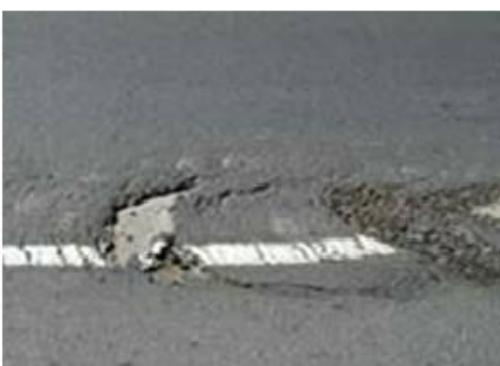
Este deterioro se presenta generalmente en mezclas asfálticas de baja estabilidad y, en algunos casos, en sectores donde no hay adecuada liga (adherencia) entre las capas asfálticas y las capas subyacentes. Este deterioro se evidencia más en zonas donde el pavimento experimenta elevados esfuerzos tangenciales (curvas) y en tramos de alta pendiente longitudinal, así como en zonas de frenado y aceleración de los vehículos.

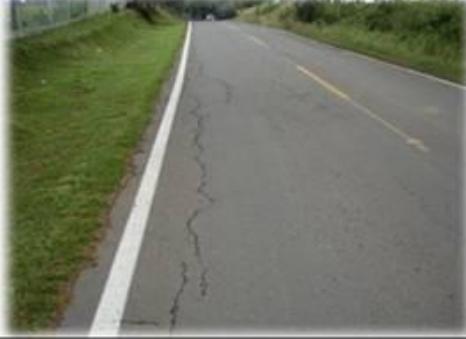
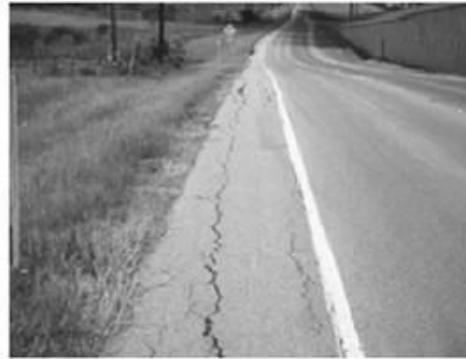
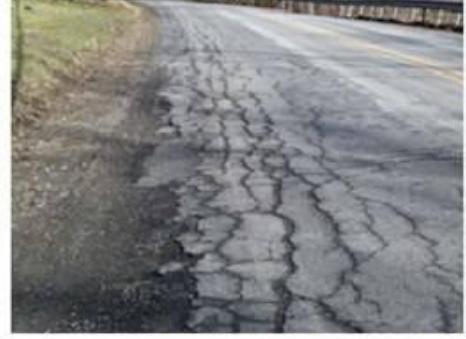
<p>①</p> <p>Grietos finas <math>&lt; 10 \text{ mm}</math></p>

<p>②</p> <p>Grietos anchas <math>\geq 10 \text{ mm}</math> con desprendimientos</p>

<p>③</p> <p>Grietos anchas <math>\geq 10 \text{ mm}</math> con desprendimientos</p>

Sus causas son variadas. Una de las principales es la ausencia de berma, lo que se traduce en falta de confinamiento lateral de la estructura. Otras causas son: deficiencias en la compactación en el borde del pavimento; aplicación de cargas muy cerca del borde de la calzada; abertura de una junta de ampliación de calzada y cambios volumétricos de los suelos de subrasante por modificación estacional de la humedad.

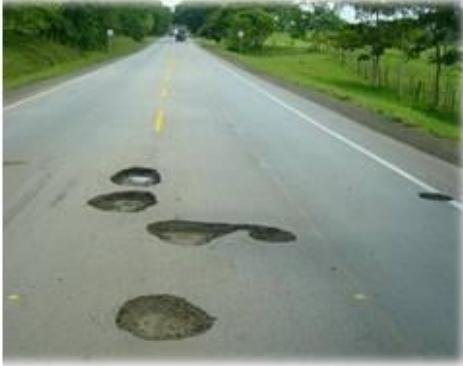
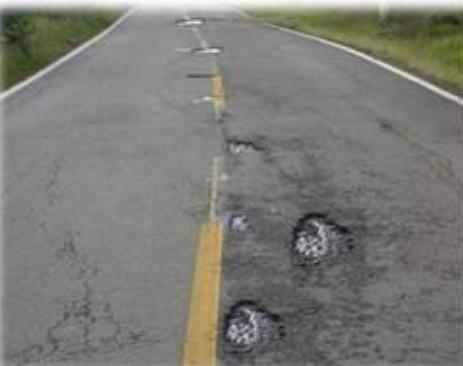
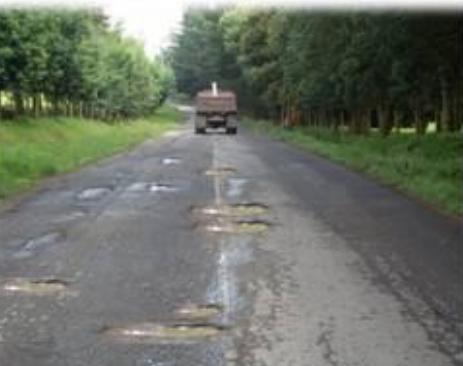
(1)	<p>Cantidad: &lt; 5 Diámetro: ≤ 300mm</p>

(2)	<p>Cantidad: 5 a 10 Diámetro: ≤ 300mm</p> <p>Cantidad: &lt; 5 Diámetro: ≤ 1000mm</p>

(3)	<p>Cantidad: &gt; 10 Diámetro: ≤ 300mm</p> <p>Cantidad: 5 a 10 Diámetro: ≤ 1000mm</p>

Su origen puede estar asociado al avance de otro tipo de deterioros, como las fisuras tipo piel de cocodrilo. También, se pueden producir por espesores insuficientes de las capas asfálticas, así como por retención de agua en áreas fisuradas y/o deformadas.

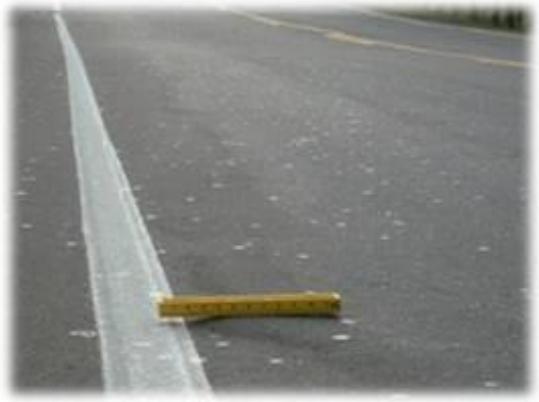
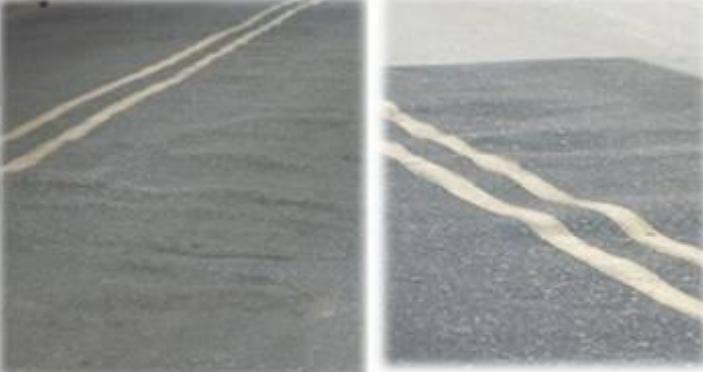
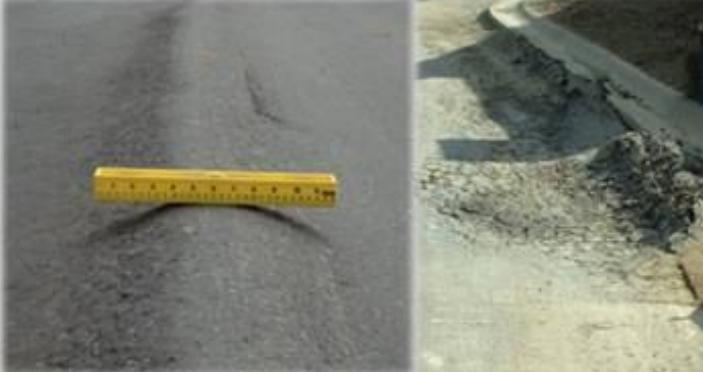
<p>(1)</p> <p>Profundidad <math>&lt; 20 \text{ mm}</math></p>

<p>(2)</p> <p>Profundidad <math>20 \text{ mm} \leq F \leq 40 \text{ mm}</math></p>

<p>(3)</p> <p>Profundidad <math>F &gt; 40 \text{ mm}</math></p>

Este tipo de deterioro se origina por la deficiencia de estabilidad de la mezcla asfáltica, por el uso de agregados redondeados, por una dosificación de asfalto en exceso o por el empleo de asfaltos blandos.

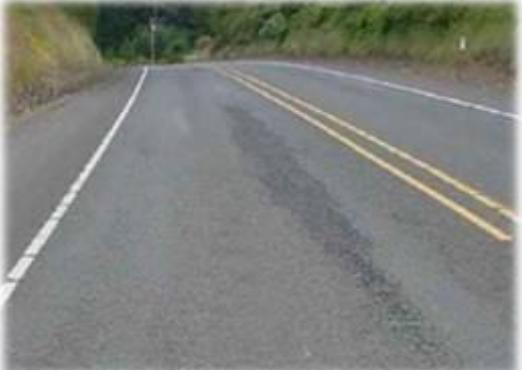
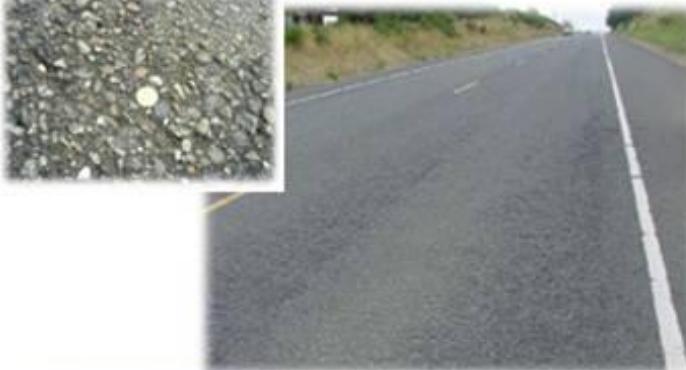
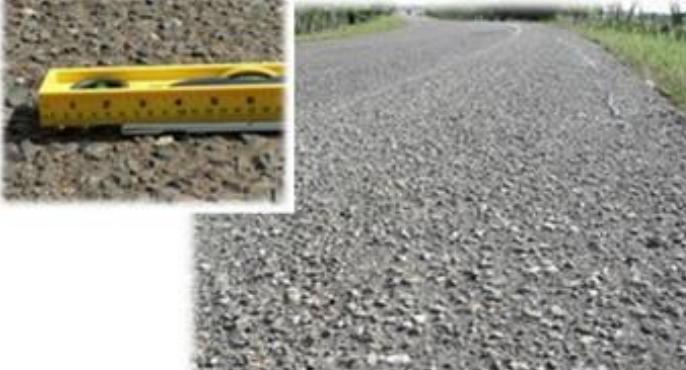
Este deterioro corresponde al desprendimiento progresivo de la película de ligante bituminoso que envuelve los agregados pétreos, el cual evoluciona con la acción del tránsito y de los agentes climáticos.

La causa principal de este deterioro es la hidrofilia de los agregados. Otras causas pueden estar asociadas con la calidad del asfalto, así como con la contaminación de los agregados (sucios) y los efectos de agentes agresivos (agua y solventes, entre otros).

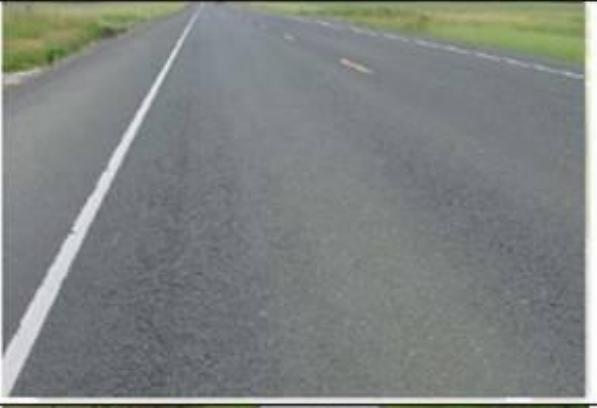
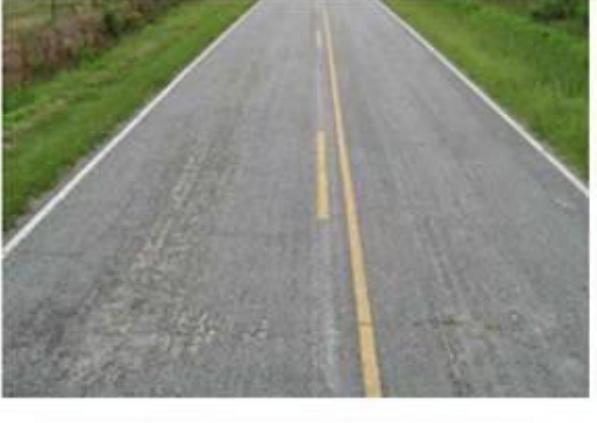
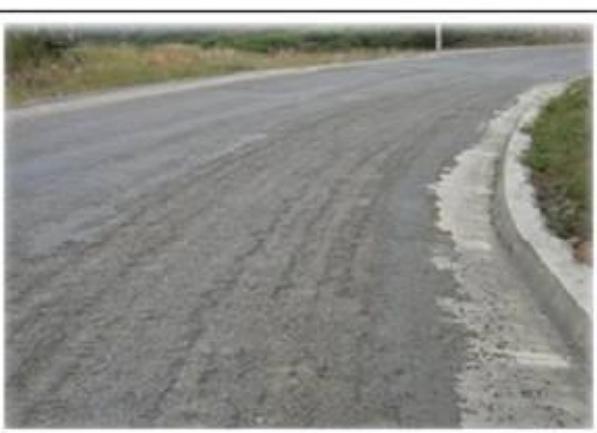
<p>(1)</p> <p>Pérdidas aisladas</p>

<p>(2)</p> <p>Pérdidas continuas</p>

<p>(3)</p> <p>Pérdidas generalizadas y muy marcadas</p>

Este tipo de deterioro es común y casi exclusivo de los tratamientos superficiales, debido a deficiencias en el proceso de constructivo.

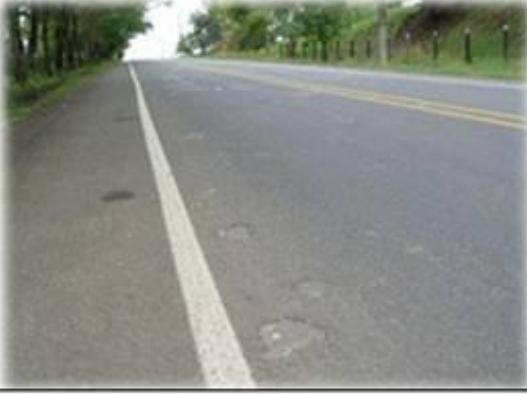
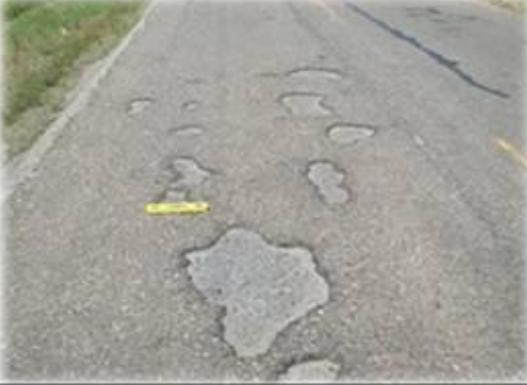
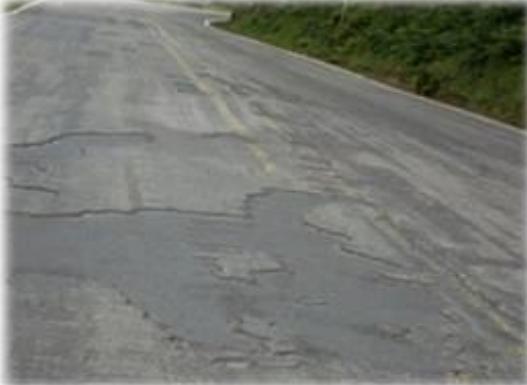
<p>①</p> <p>Profundidad : <math>\leq 25</math> mm Área: <math>\leq 0.8 \text{ m}^2</math></p>

<p>②</p> <p>Profundidad: <math>\leq 25</math> mm Área: <math>&gt; 0.8 \text{ m}^2</math> Profundidad: <math>&gt; 25</math> mm Área: <math>\leq 0.8 \text{ m}^2</math></p>

<p>③</p> <p>Profundidad: <math>&gt; 25</math> mm Área: <math>&gt; 0.8 \text{ m}^2</math></p>

Este deterioro suele ocurrir por una deficiente adherencia entre la capa asfáltica y la capa subyacente, así como por un espesor insuficiente de la capa de rodadura.

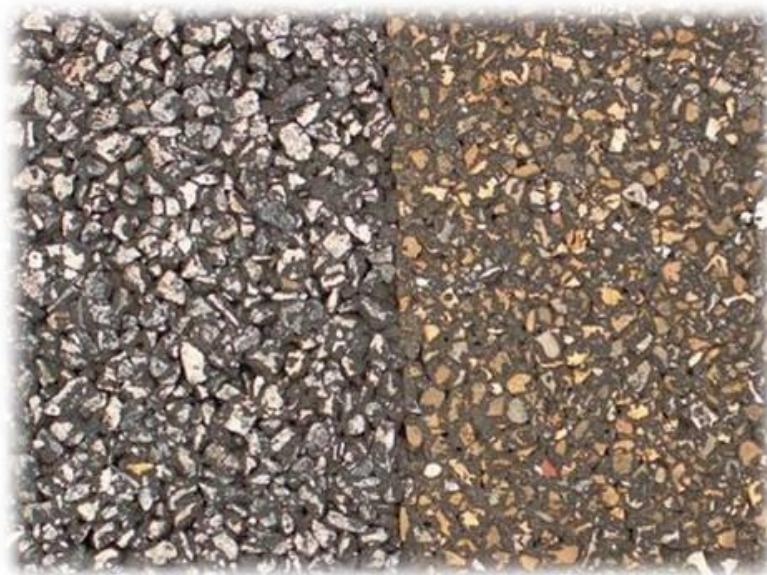
Este deterioro se evidencia por la presencia de agregados expuestos con caras pulimentadas en la superficie del pavimento, generando superficies lisas que pueden afectar la resistencia al deslizamiento. Este deterioro está relacionado íntimamente con la seguridad vial frente a accidentes de tránsito, por la deficiencia de fricción en el contacto entre el neumático y el pavimento.

**Nivel de gravedad 3:** Longitud comprometida  $\geq 50\%$  de la sección (100 metros) en una calzada, áreas continuas.

La causa de este deterioro es la utilización de agregados pétreos de alta susceptibilidad al pulimento en condiciones de servicio, tal el caso de los agregados calizos.

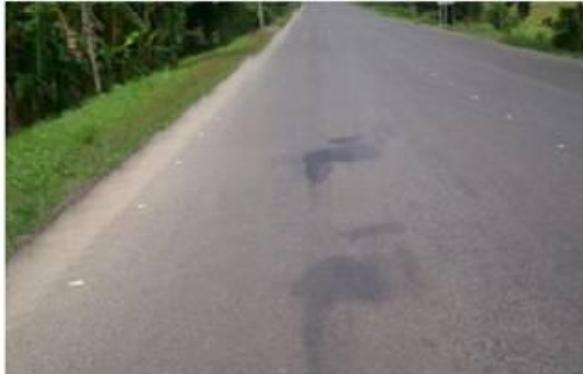
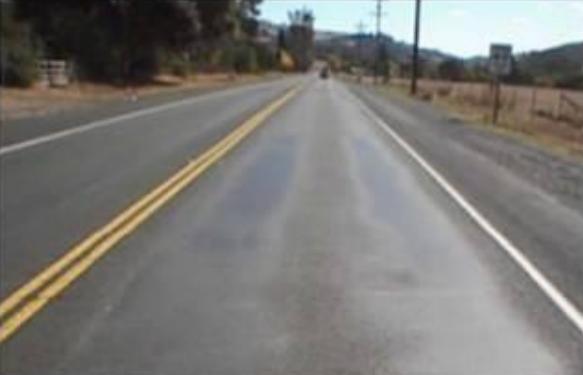
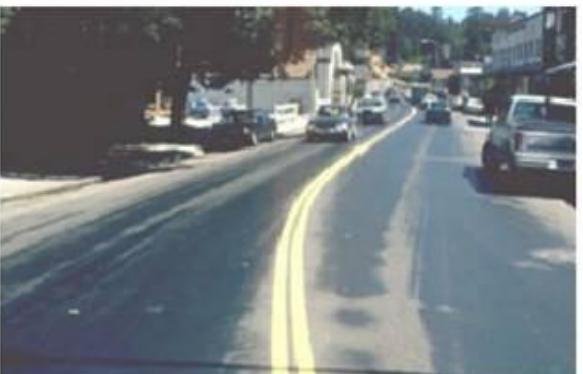
La exudación se debe, principalmente, a defectos en la manufactura de la mezcla, asociados con una cantidad excesiva de asfalto o un contenido muy bajo de vacíos con aire.

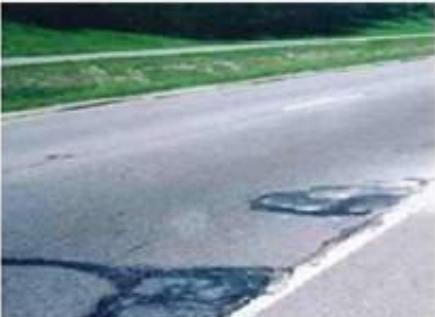
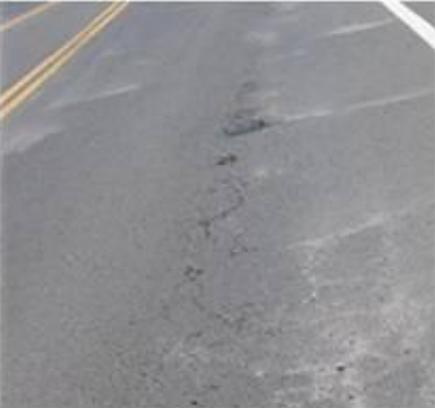
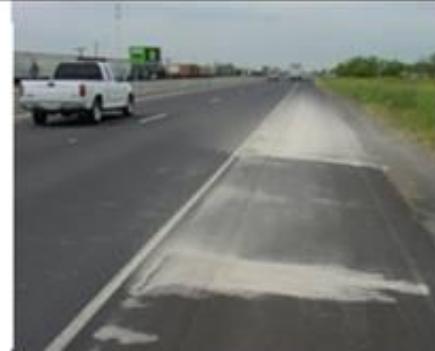
(1)	Localizados y apenas perceptibles

(2)	Intensos

(3)	Muy intensos

La ausencia o un inadecuado sistema de drenaje interno resulta ser la causa principal de este tipo de deterioro, el cual se presenta en zonas fisuradas no tratadas a tiempo por donde se registra la expulsión, hacia la superficie, de agua mezclada junto con material fino de la base.

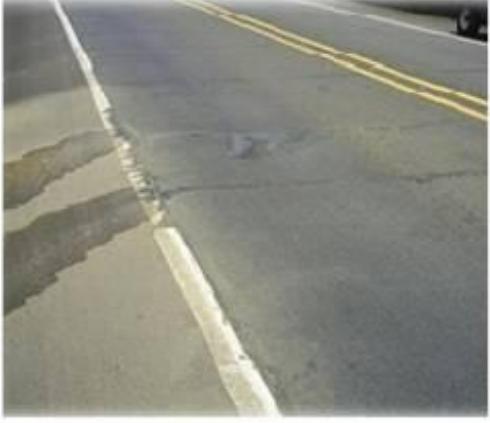
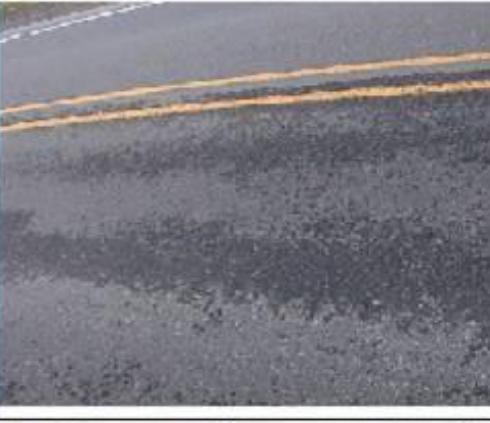
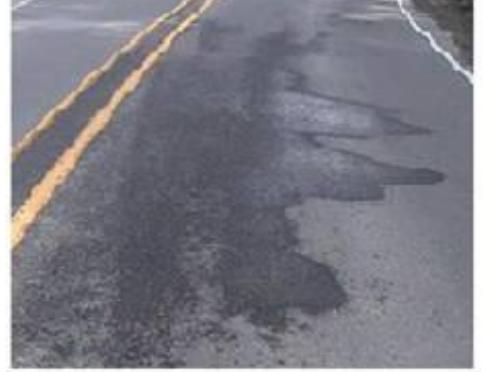
<p>(1)</p> <p>Localizados y apenas perceptibles</p>

<p>(2)</p> <p>Intensos</p>

<p>(3)</p> <p>Muy intensos</p>

La carencia de un adecuado sistema de drenaje interno resulta ser la causa principal de este tipo de deterioro.

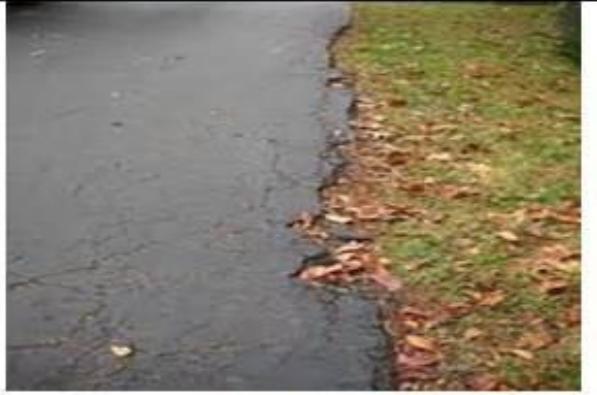
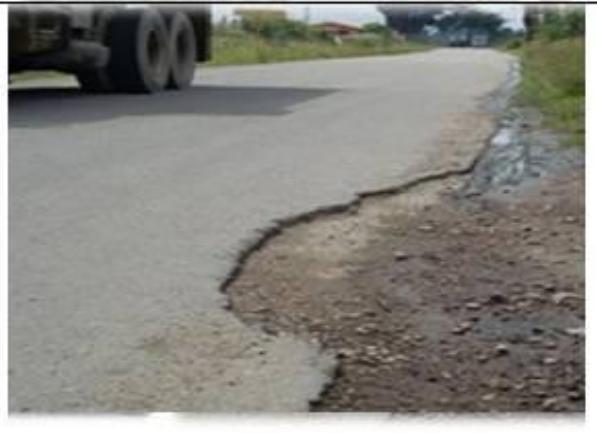
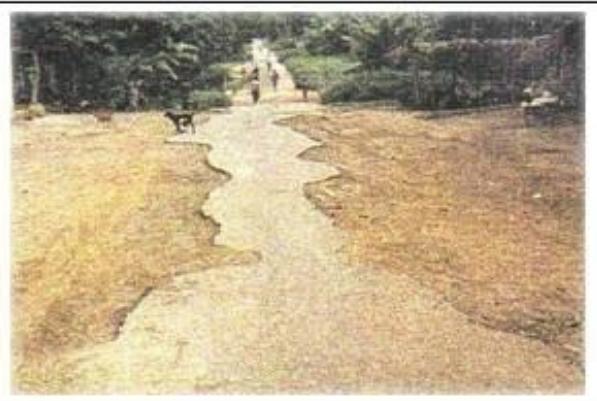
<p>①</p> <p>Inicio de la desintegración, sectores localizados</p>

<p>②</p> <p>La calzada ha sido afectada en un ancho de 500 mm o más</p>

<p>③</p> <p>Erosión extrema que conduce a la desaparición del revestimiento asfáltico</p>

La principal causa de este deterioro está asociada con el tránsito repetido de vehículos por los bordes del pavimento.

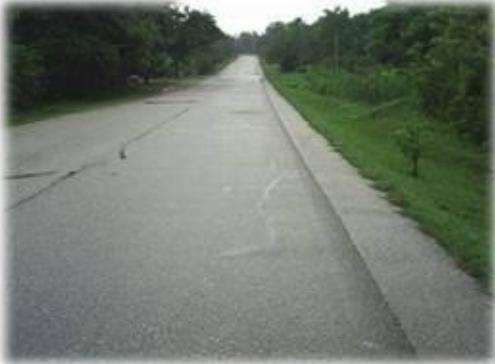
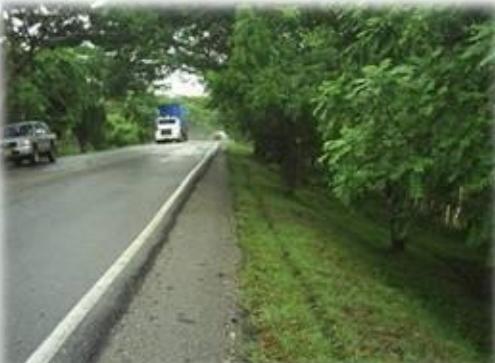
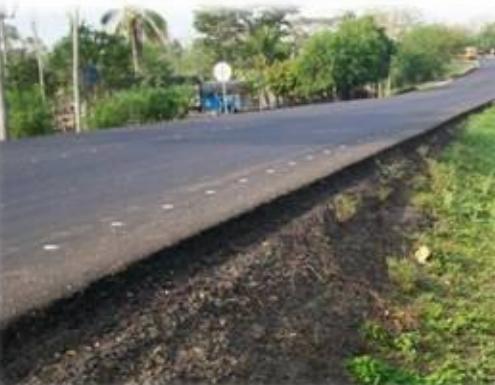
<p>(1)</p> <p>Desnivel entre 10 mm y 50 mm</p>

<p>(2)</p> <p>Desnivel entre 50 mm y 100 mm</p>

<p>(3)</p> <p>Desnivel superior a 100 mm</p>

El desnivel se puede presentar debido a la consolidación de las capas que conforman la estructura de la berma. Otra causa puede estar asociada con el arrastre de material que genera la circulación de vehículos sobre bermas no revestidas. En muchos casos, el escalonamiento se debe, simplemente, al hecho de que la construcción se realizó dejando una diferencia de nivel entre la calzada y la berma.

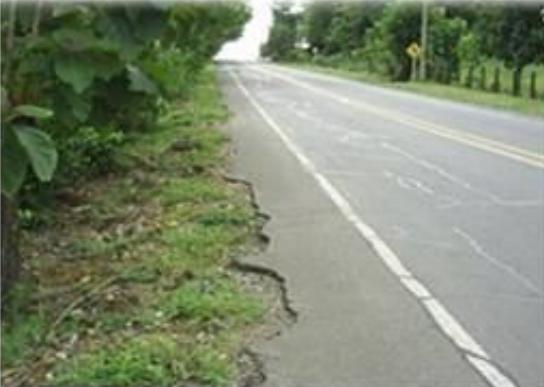
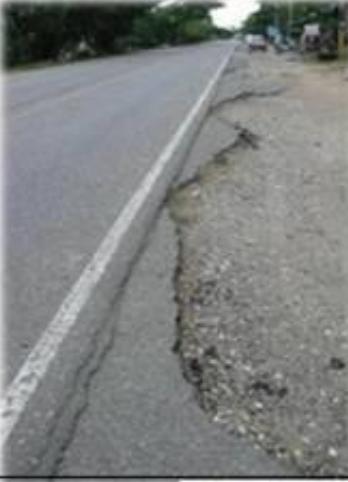
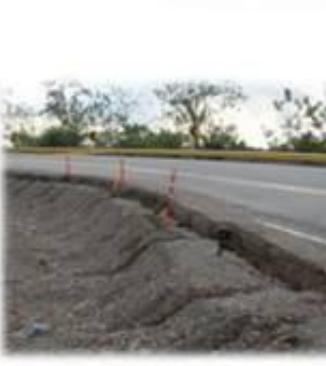
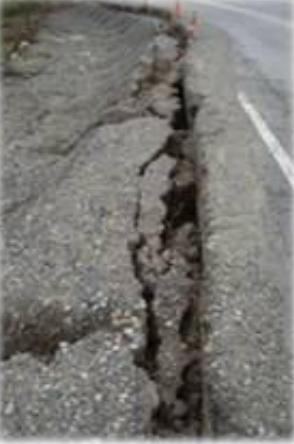
La causa de este deterioro es un inadecuado sistema de drenaje superficial.

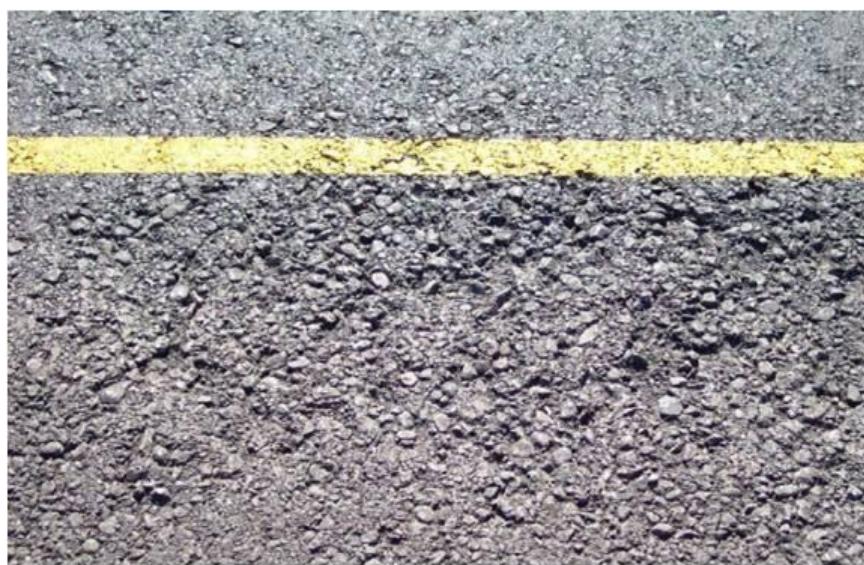
**Nivel de gravedad 3:** longitud comprometida  $\geq 50\%$  de la sección (100 metros) en una calzada, áreas continuas.

Este tipo de deterioro está asociado con problemas de producción de la mezcla asfáltica y/o deficiencias en la construcción (carga, transporte, colocación o compactación).

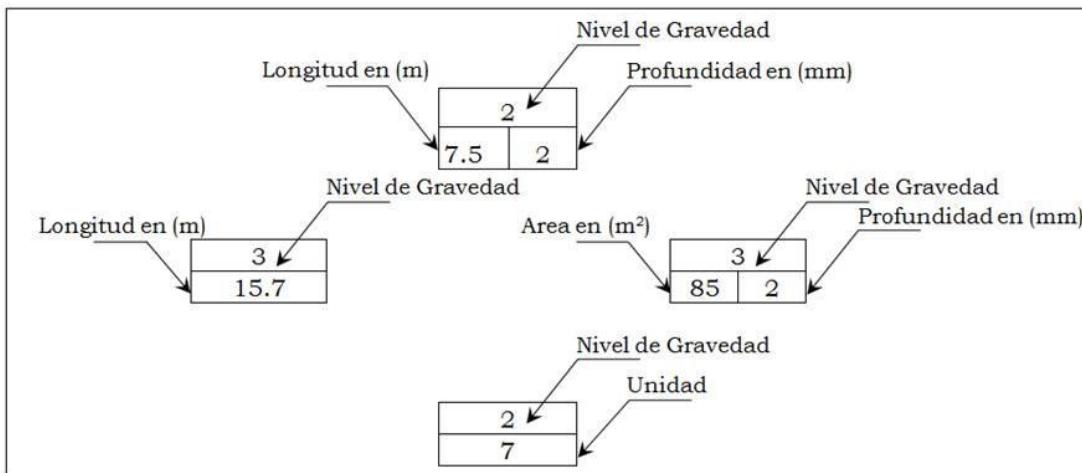
Figura 813B - 3. Ejemplo de registro de deterioros

deterioros de los tipos A y B, claramente separados. De igual forma, presenta un campo específico para cada tipo de deterioro y abscisa, donde se debe registrar en la parte superior el nivel de gravedad (1, 2 o 3) y en la parte inferior la longitud, profundidad, área o unidad, según sea el caso. En la Figura 813B - 3 se presentan cuatro posibilidades en el registro de los deterioros.
